# PLAN DE CONSERVACIÓN PREVENTIVA PARA EL PATRIMONIO BIBLIOGRÁFICO DE LA SOCIEDAD GEOLÓGICA DEL PERÚ — LIMA — 2017.

*Verizueta Aguilar Jackelin Reyna & Mujica Baquerizo Ana*

*Universidad Nacional Mayor de San Marcos – Sociedad Geológica del Perú*

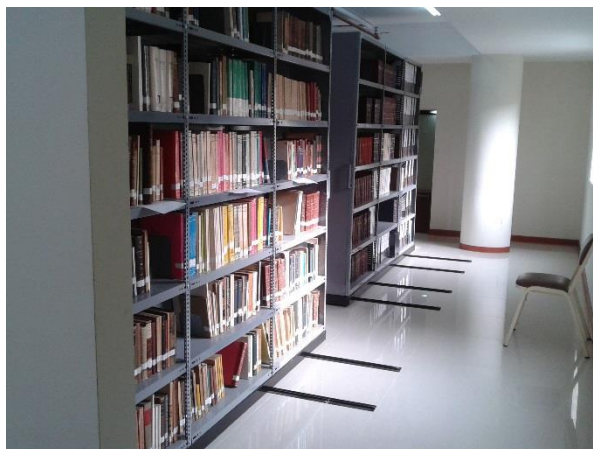
Fig. 3: Depósito 2 – Segunda planta (Foto: Jackelin Verizueta)

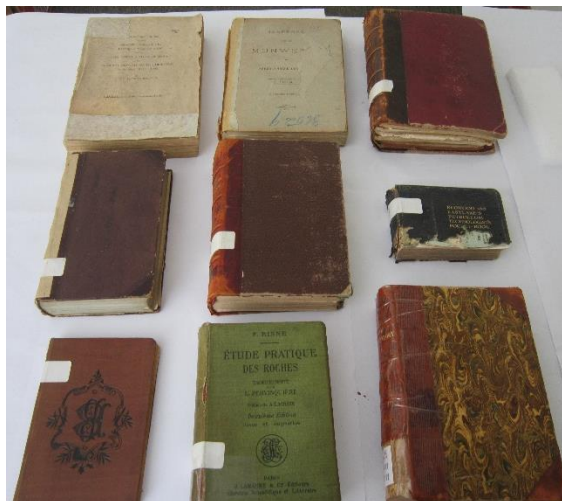
Fig. 6: Libros que forman parte del patrimonio bibliográfico. (Foto: Jackelin Verizueta)

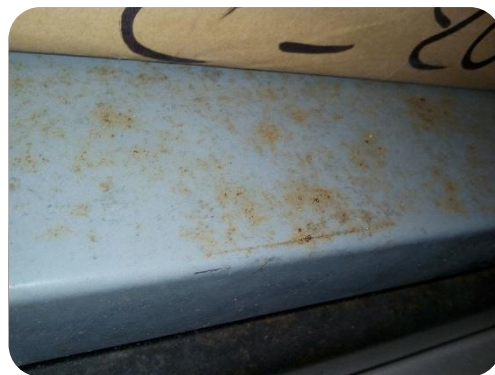
Fig. 7: Estantes metálicos oxidados.  
(Autor: Jackelin Verizueta)

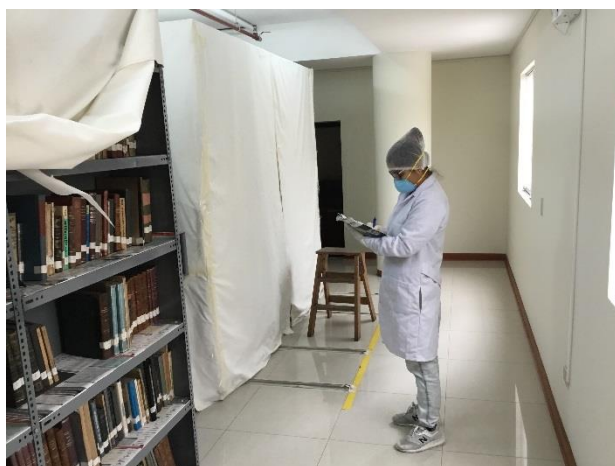
Fig. 8: Proceso de Evaluación – Depósito 2. (Foto: Jackelin Verizueta)

En el segundo proceso se evalúa sus acciones internas como: la señalética de sismo, señalética de manipulación de libros, material de transporte de libros, proceso de préstamo de libros, control de tiempo de exposición a la luz e información a usuarios.

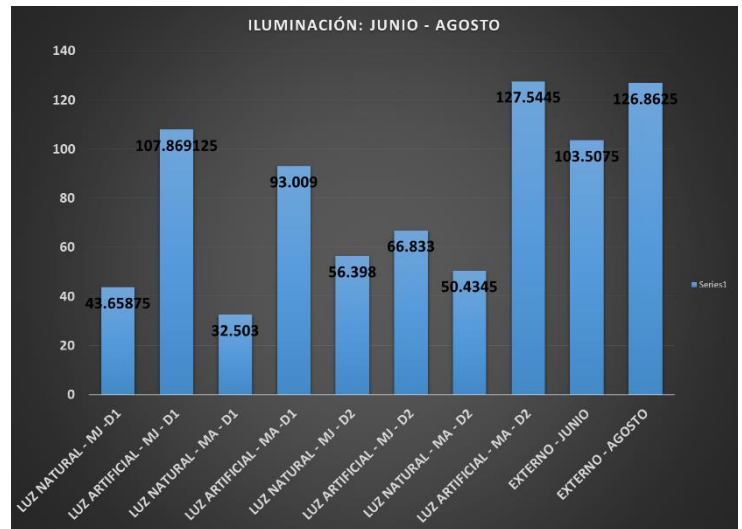
luxómetro para tener medidas mínimas y máximas obteniendo un resultado global por mes de cada depósito para luego comparar e identificar el daño y acciones a realizar para un ambiente adecuado. En este caso se puede identificar que en el mes de junio y agosto con la luz artificial se tienen resultados que sobrepasan la cantidad permitida de lx y con luz natural en el mes de junio, en el depósito 02 se tiene el mismo resultado.

Fig. 9: Gráfico mes de Junio (otoño) y Agosto (invierno). (Autor: Jackelin Verizueta)

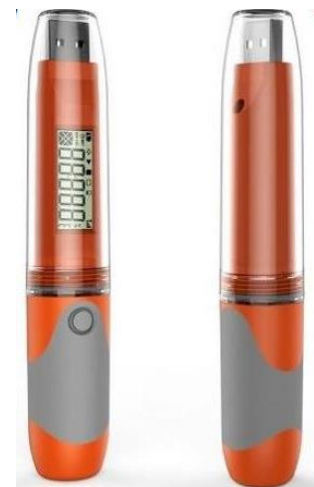
Para medir la humedad relativa y la temperatura se utilizó el datalogger, la toma de medidas se realizó por cada estación del año tomando un mes de cada una, en el caso de invierno y verano los meses más representativos y donde las

Fig. 10: Datalogger (Autor: Elitech)

temperaturas alcanzan su máxima expresión es agosto y febrero respectivamente. Se realizó la toma de medidas de los dos depósitos y el área exterior. Cada tres días se obtuvo un promedio y el programa los identifico realizando un gráfico estadístico global. Se llega en la conclusión en este caso que 24 días tuvieron más de 95% de humedad relativa llegando hasta 99.3 % la máxima; 88.7 % la mínimo y 27 días tuvieron menos de 20°C siendo la temperatura menor 16°C. y la máxima 19.5°C.

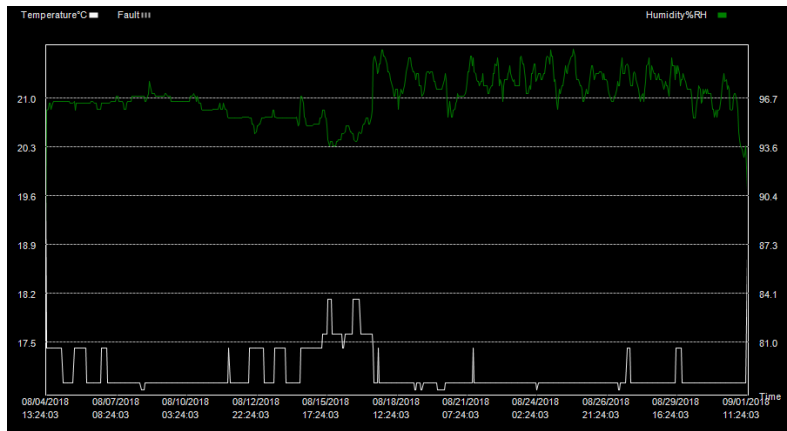
Fig. 11: Gráfico mes de Agosto (invierno). (Autor: Jackelin Verizueta)

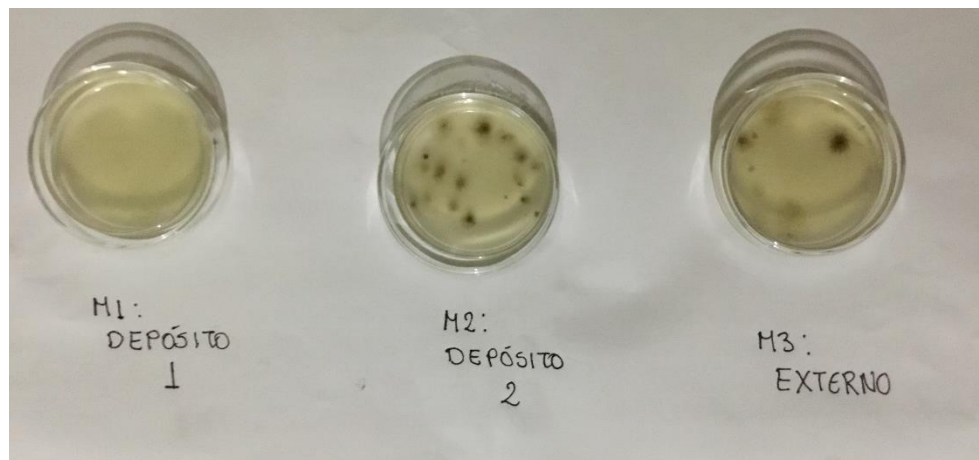
El análisis se hizo tomando tres muestras abiertas del medio ambiente de los dos depósitos y del área externa, las muestras se colocaron en puntos medios de cada área. En el caso del depósito 01 se tomó la muestra en

Fig. 12: Muestras en cultivo – listas para análisis. (Foto: Jackelin Verizueta)

el punto medio de los estantes; en el depósito 02 se colocó en medio del corredor y del área externa se obtuvo del patio de la segunda planta en el punto medio. La muestra se dejó una hora abierta en los puntos indicados y posteriormente se incubó para su cultivo 168 h. en temperatura de 24°C.

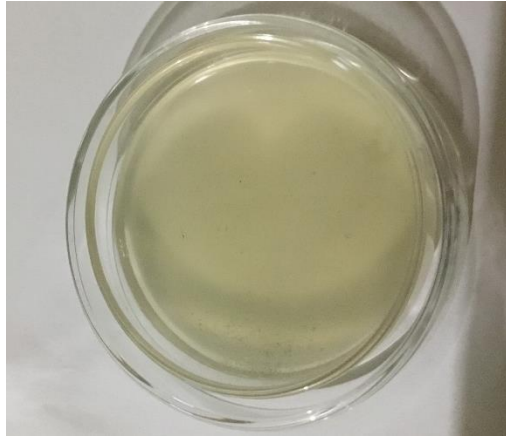
Fig. 13: Muestra en cultivo 01 – depósito 01  
(Foto: Jackelin Verizueta)

Como se puede visualizar tras el tiempo de cultivo hay una diferencia de intensidad de proliferación microbiana en la muestra 02 y 03 a diferencia de la muestra 01 que se ha dado levemente. El análisis preliminar de las muestras, por el color de la colonia, tras una visualización microscópica indica una posibilidad de *Penicillium* en las tres muestras y *Arpergillius* en la muestra 02 y 03. Las cuales se contrastaran con los análisis microbiológicos y los resultados cualitativos y cuantitativos.

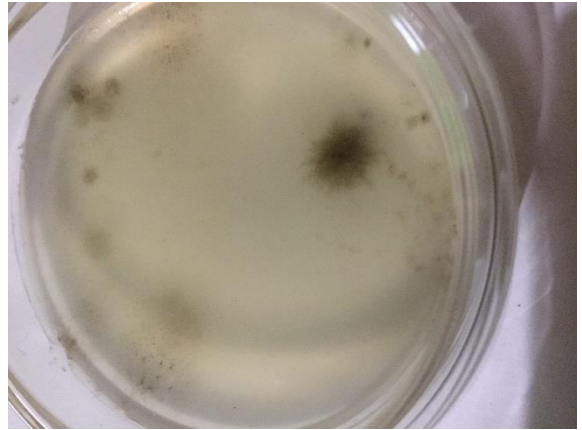
Fig. 14: Muestra en cultivo 02– Depósito 02  
(Foto: Jackelin Verizueta)

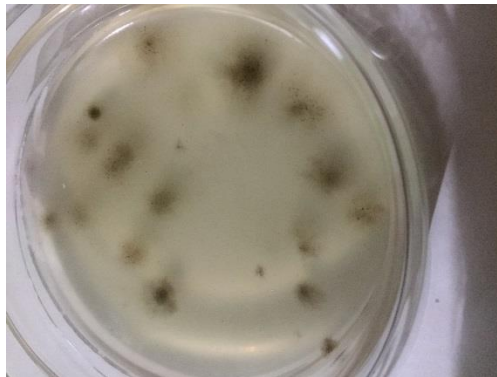
Fig. 15: Muestra en cultivo 03 - área externa  
(Foto: Jackelin Verizueta)

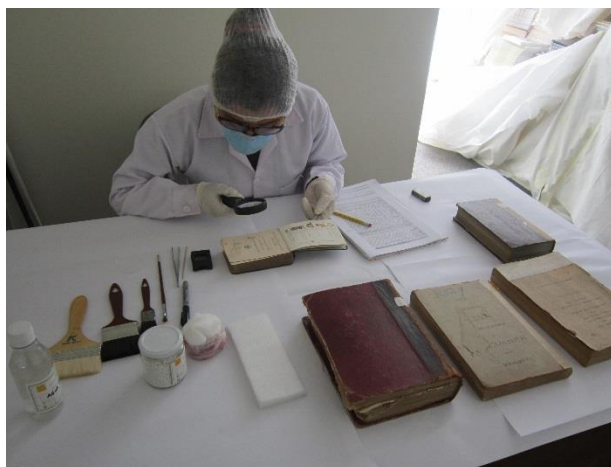
Fig. 16: Proceso de diagnóstico – parte de muestra representativa. (Foto: Jackelin Verizueta)

valor histórico y como marco específico hemos establecido libros que cumplan con los criterios de valoración como: Autor y autenticidad, carácter único, tiempo, lugar personas, asuntos y estado de conservación. Dependiendo esos valores se determinó evaluar los libros a través del tipo de muestra no probalística –intencional la cual se seleccionó a 118 libros que tienen 100 años de antigüedad para obtener la conclusión de esta población muestreada e inferir sus resultados a nuestra población objetivo que sería toda la colección del patrimonio bibliográfico.

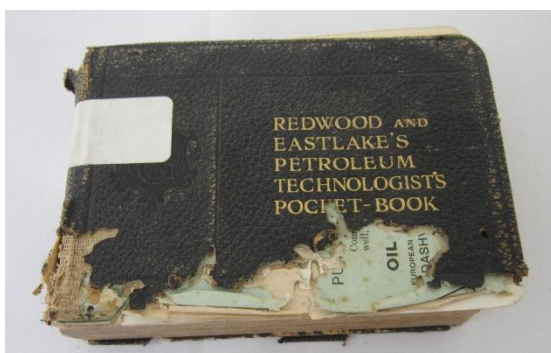
Fig. 17: Ataque de insectos - pérdida en tapa y lomo (Foto: Jackelin Verizueta)

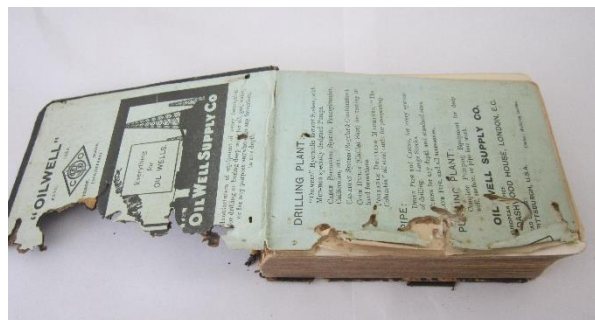
Fig. 18: Ataque de insectos al soporte, ocasionando pérdidas. (Foto: Jackelin Verizueta)

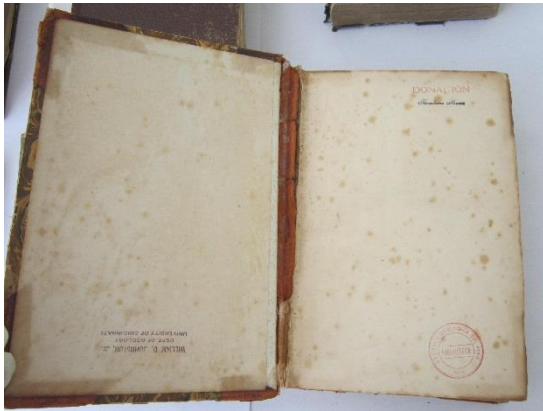
Fig. 18: Presencia de foxing en la tapa, sellos en la guarda, desgaste en cabeza, bisagra y canto, entre otros. (Foto: Jackelin Verizueta)

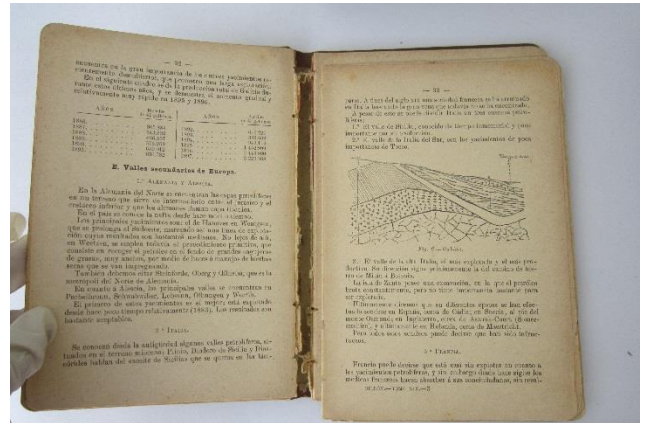
Fig. 19: Desprendimiento de los cuadernillos por desgaste del encuadernado, amarillamiento de bordes de las hojas (Foto: Jackelin Verizueta)

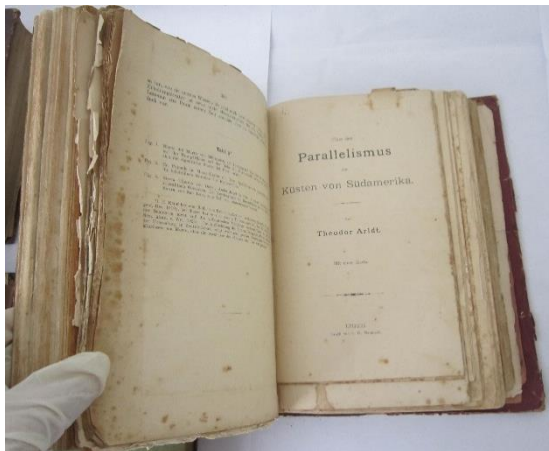
Fig. 20: Rotura en los bordes, pliegues y ondulaciones en los cuadernillos, desgaste en el canto de la tapa, manchas de grasa. (Foto: Jackelin Verizueta)

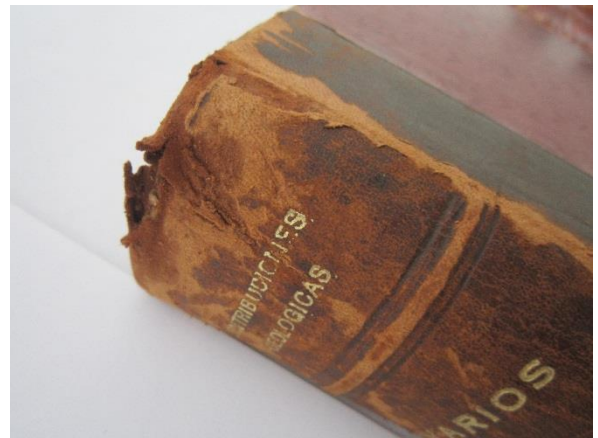
Fig. 21: Rotura en la cofia, lomo de cuero desgastado y frágil. (Foto: Jackelin Verizueta)

Los resultados obtenidos del primer grupo de libros seleccionados nos indicaron que por factores ambientales se ha producido modificación de la estructura de la celulosa ocasionando fenómenos como la hidrólisis ácida, la oxidación, la deformación de las fibras, el biodeterioro y el fotodeterioro. Por factor antrópicos se ha producido esfuerzos mecánicos, tensiones en el soporte, repentinos cambios ambientales y exposiciones a la luz los cuales han contribuido al desgaste y degradación.
